Lab. cvičení - trojosá zkouška 2014-15

Lab. cvičení - trojosá zkouška - písek Ottendorf-Okrilla

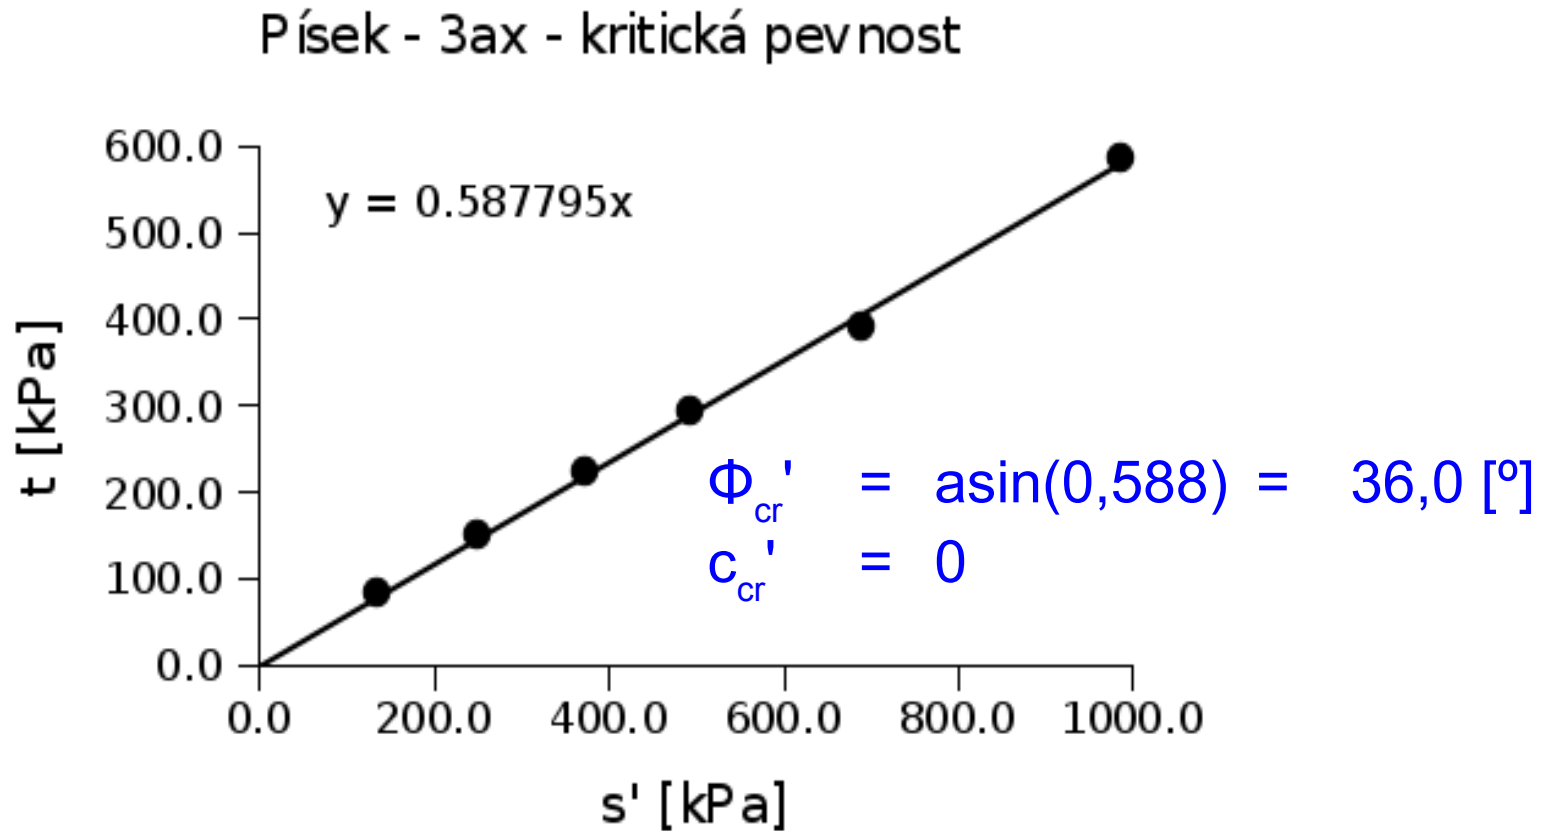
Deviátorová síla vypočtena přesněji - podle intervalů

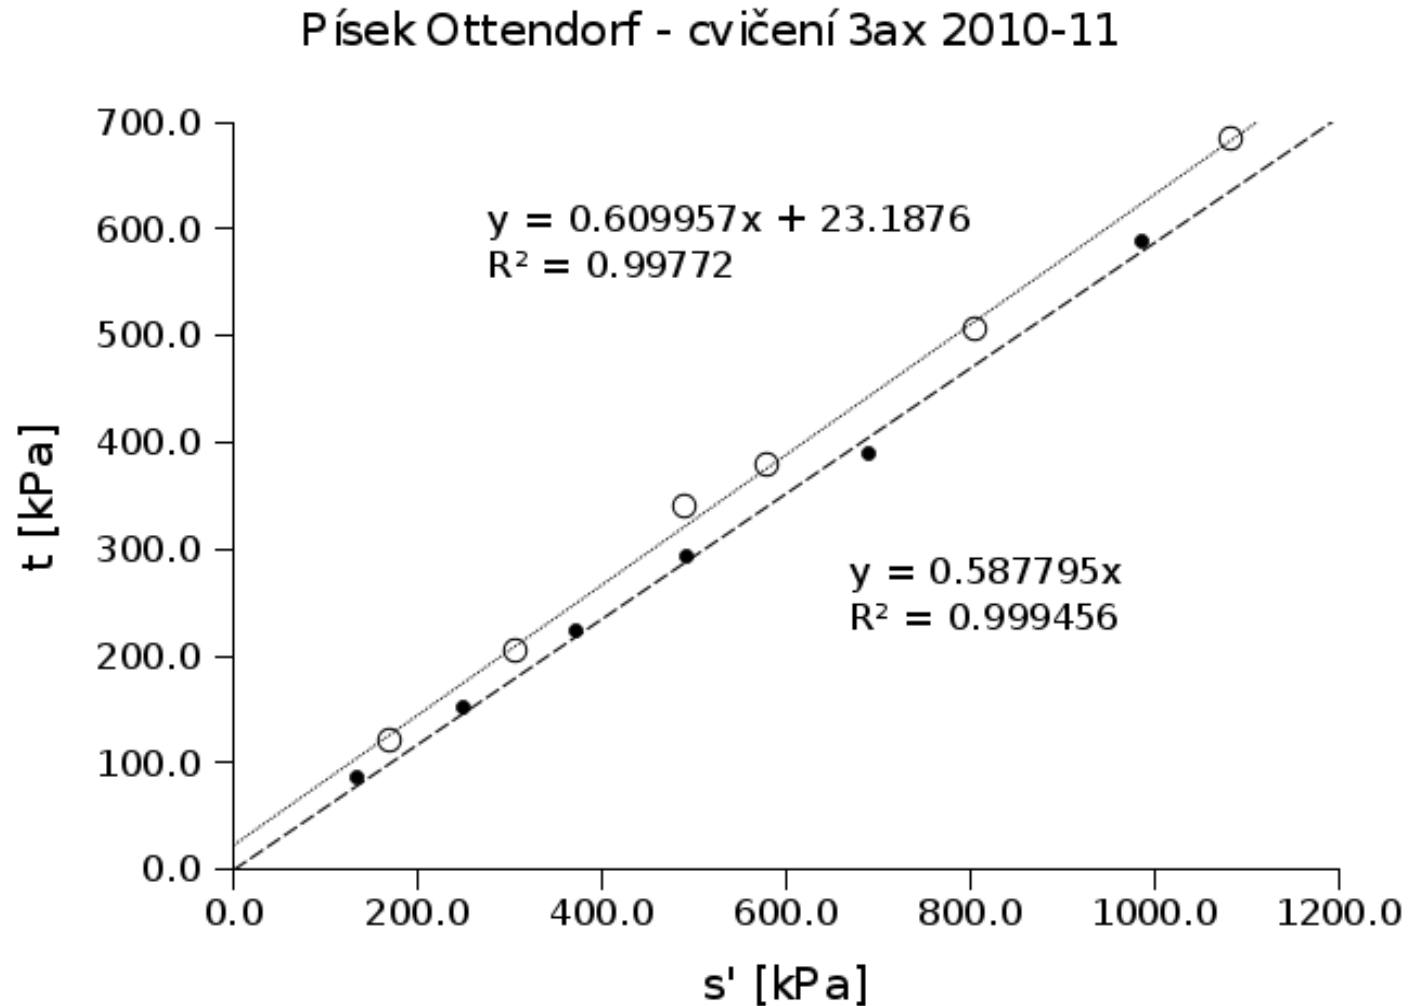
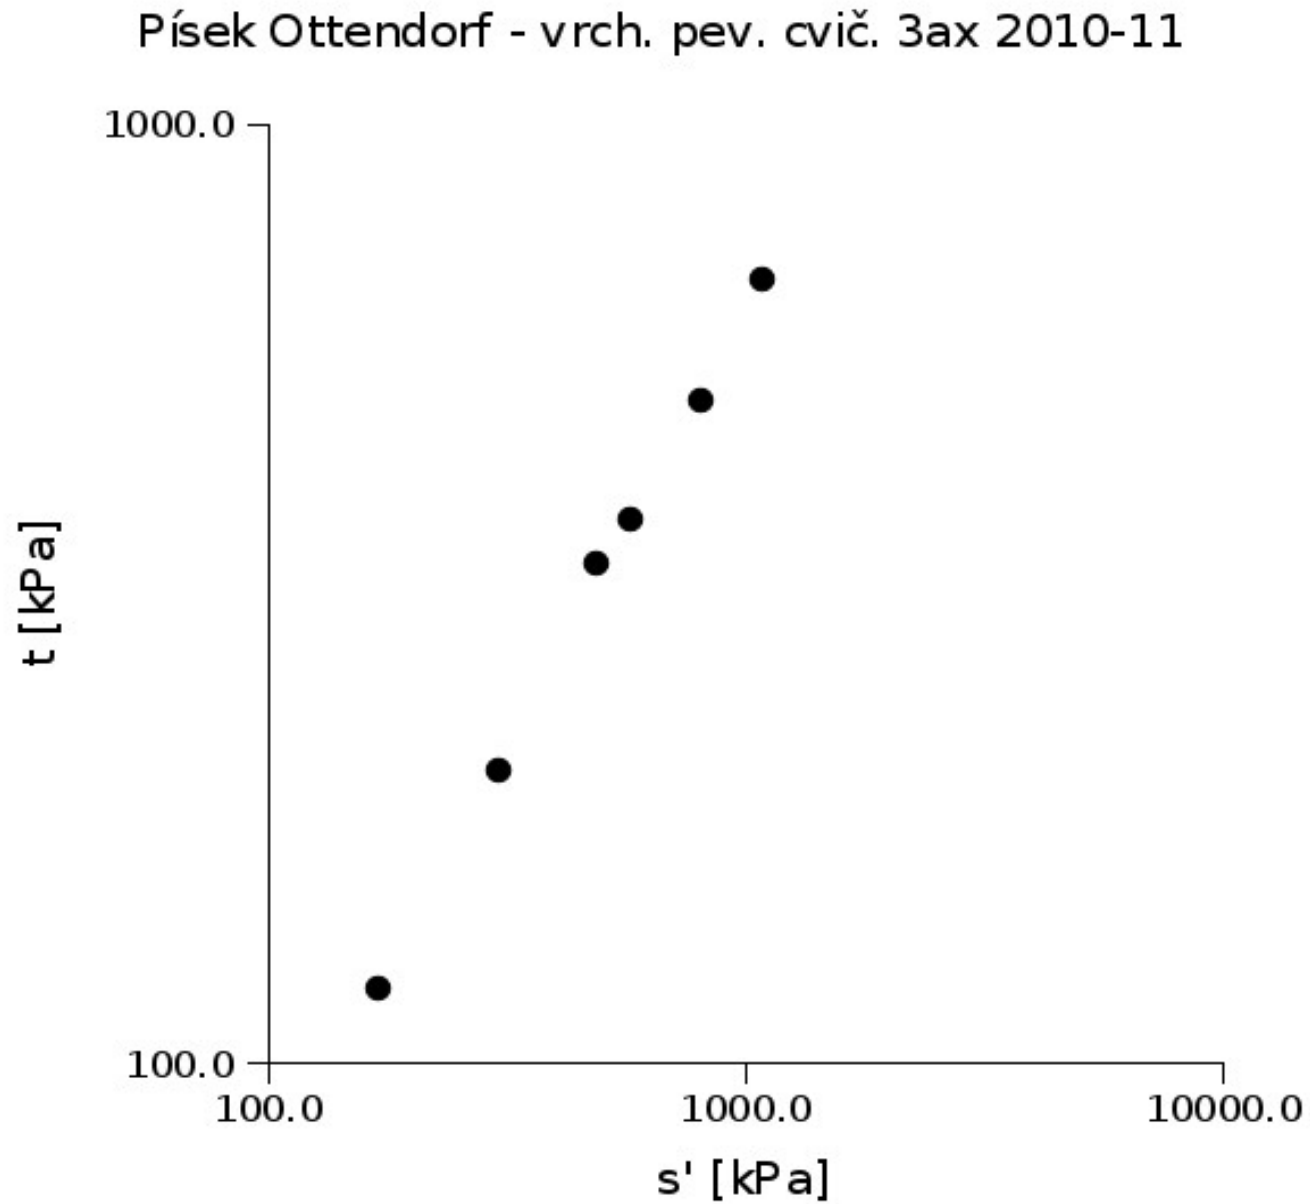
Deviátorová síla vypočtena přesněji - podle intervalů

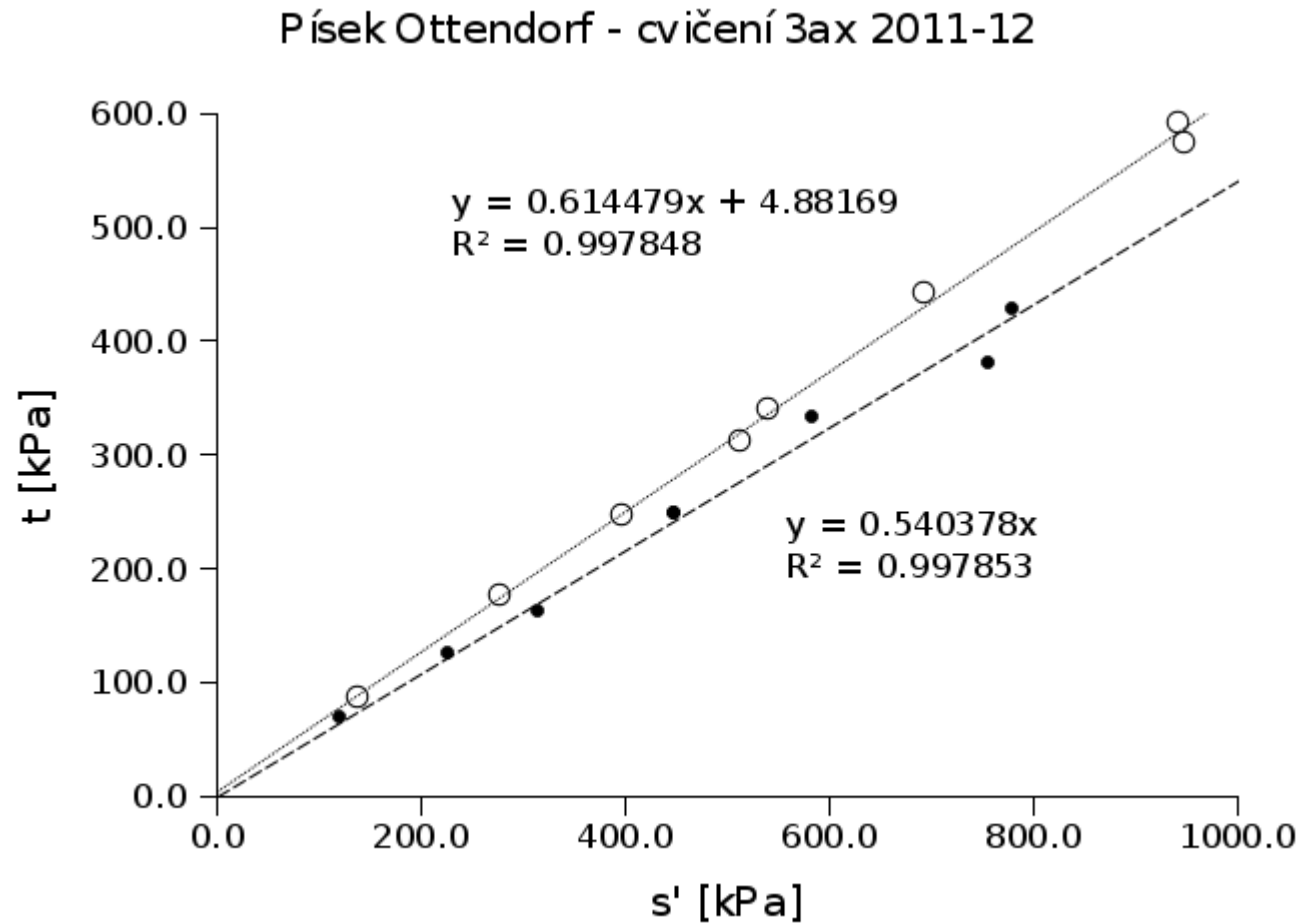
$$\Phi_p' = 37.9^\circ, c_p' = 6.2 \text{ kPa}$$

$$\Phi_{cr}' = 32.7^\circ$$

$$\Phi_p' = 38.4^\circ \text{ pro } c=0$$

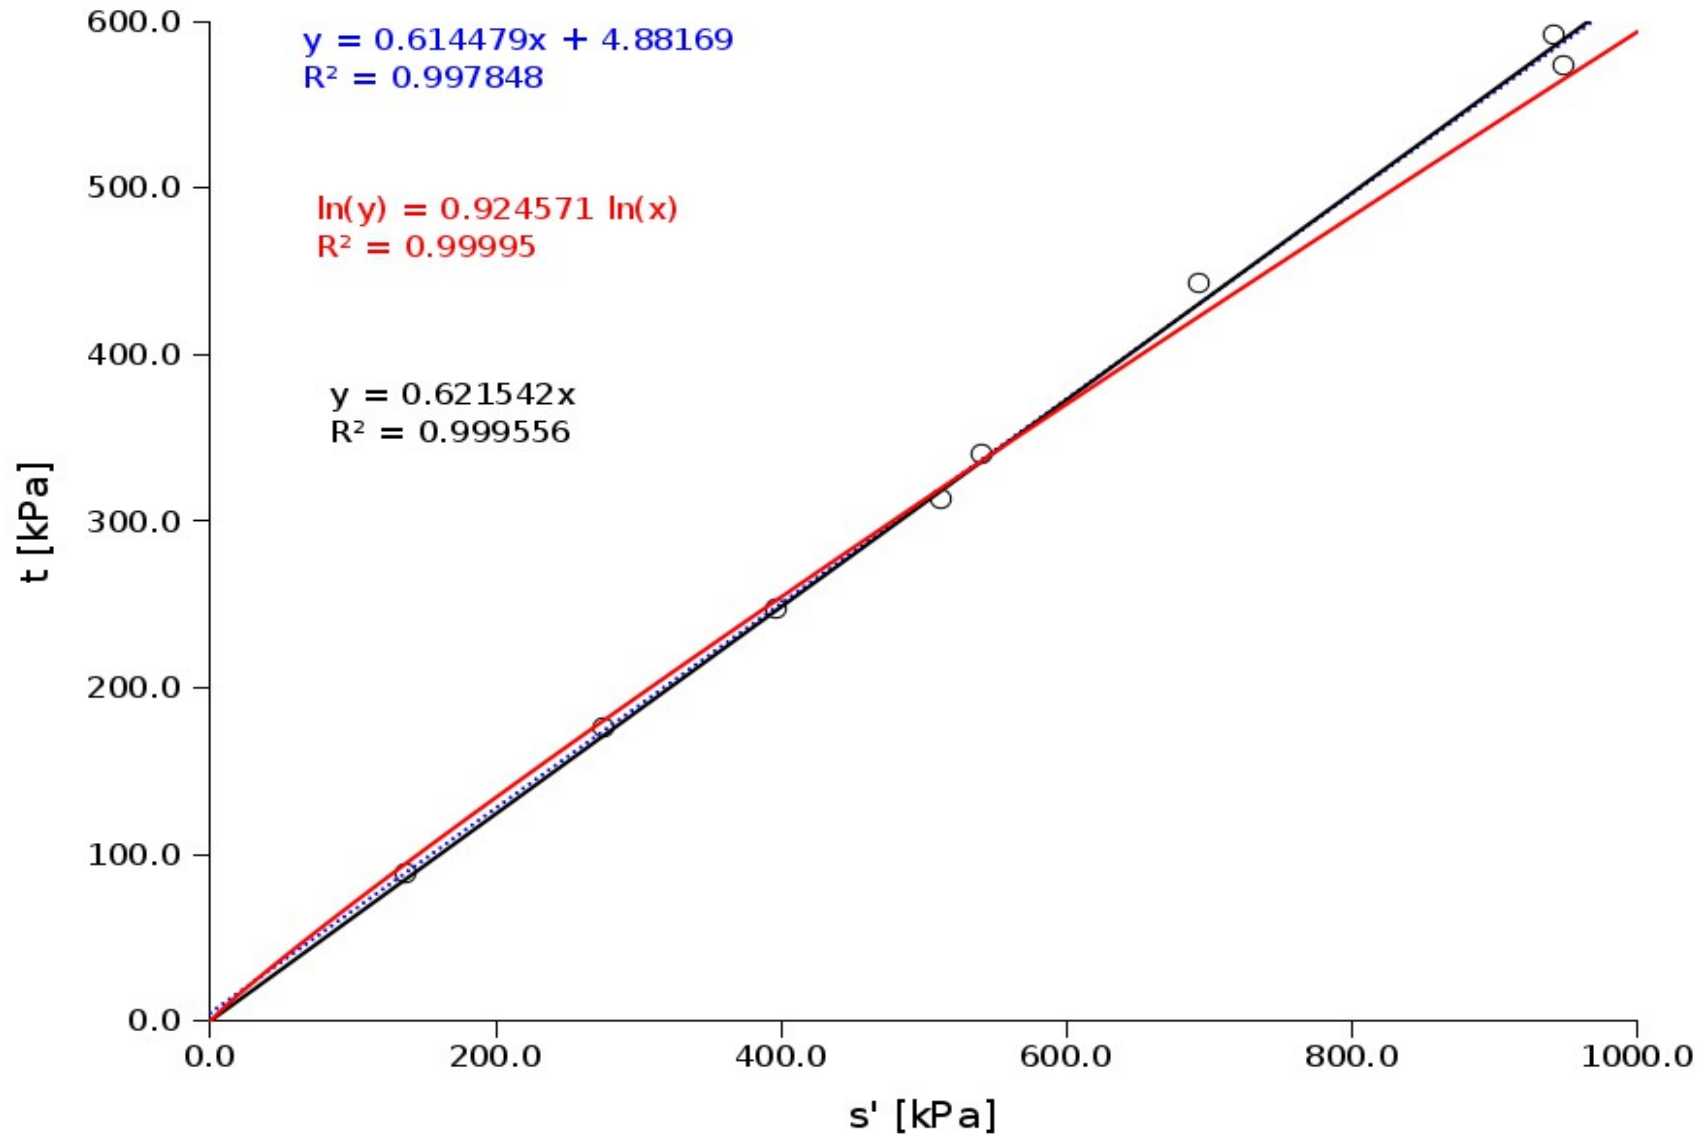
Písek Ottendorf - vrch. pev. cvič. 3ax 2011-12
